TERMO DE REFERÊNCIA

Campinas, 03 de maio de 2022.

LAUDO ESTRUTURAL DAS LAJES TÉRREA E DE COBERTURA DA EDIFICAÇÃO ANEXA AO MERCADO LIVRE 02

Contrato N.º 011/2022

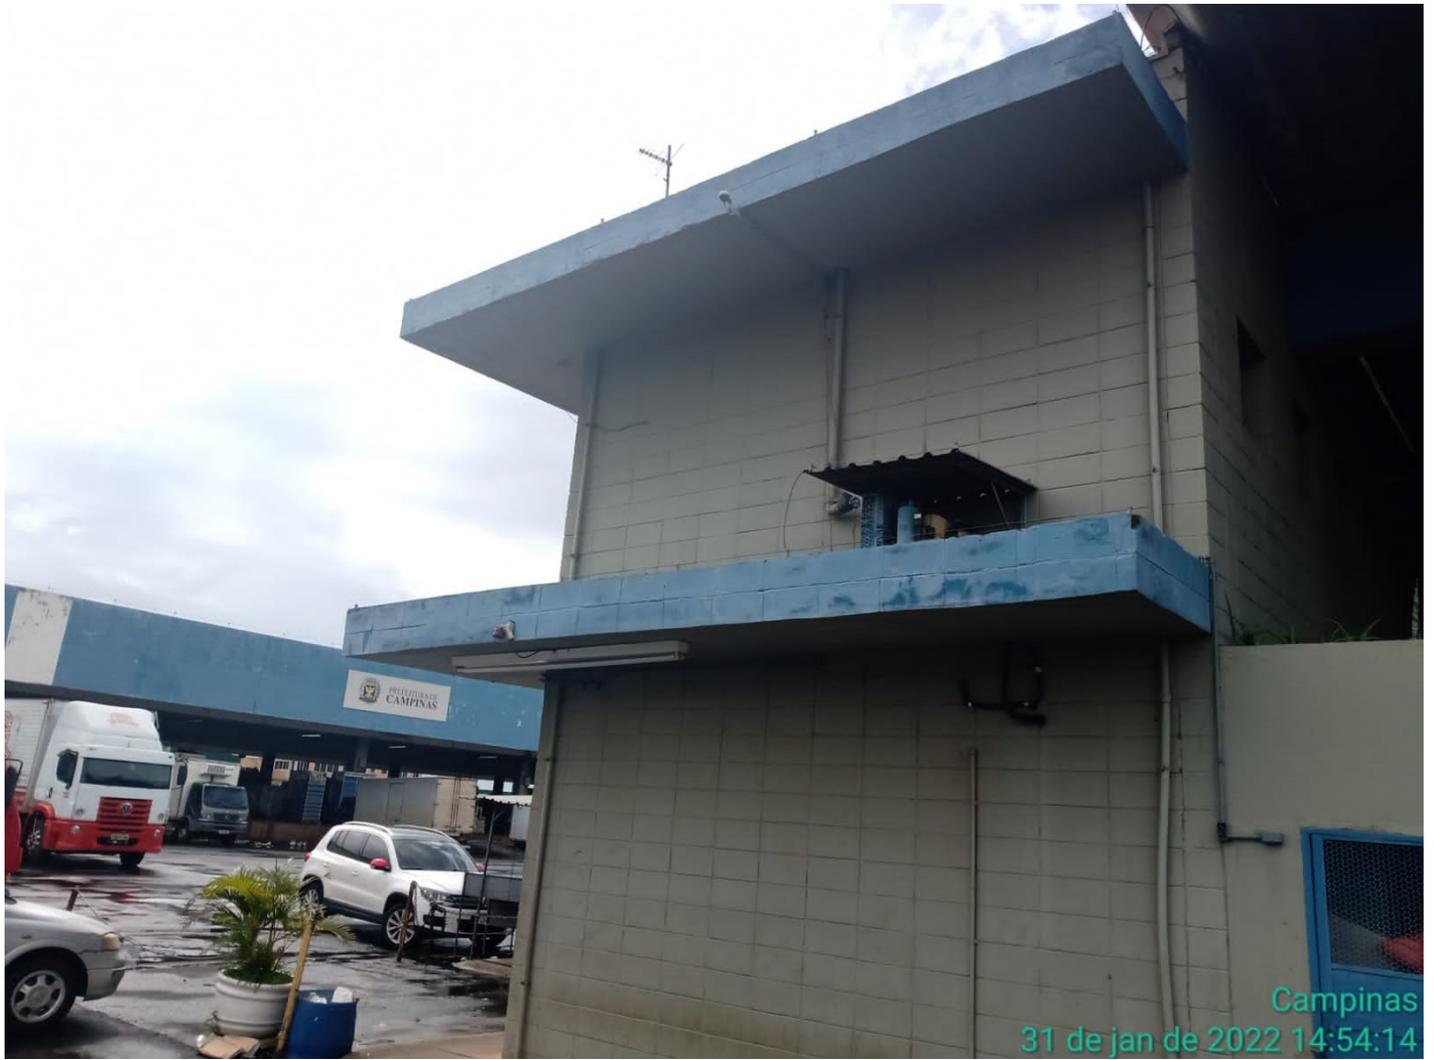
Foto 03: Marquise no térreo e cobertura

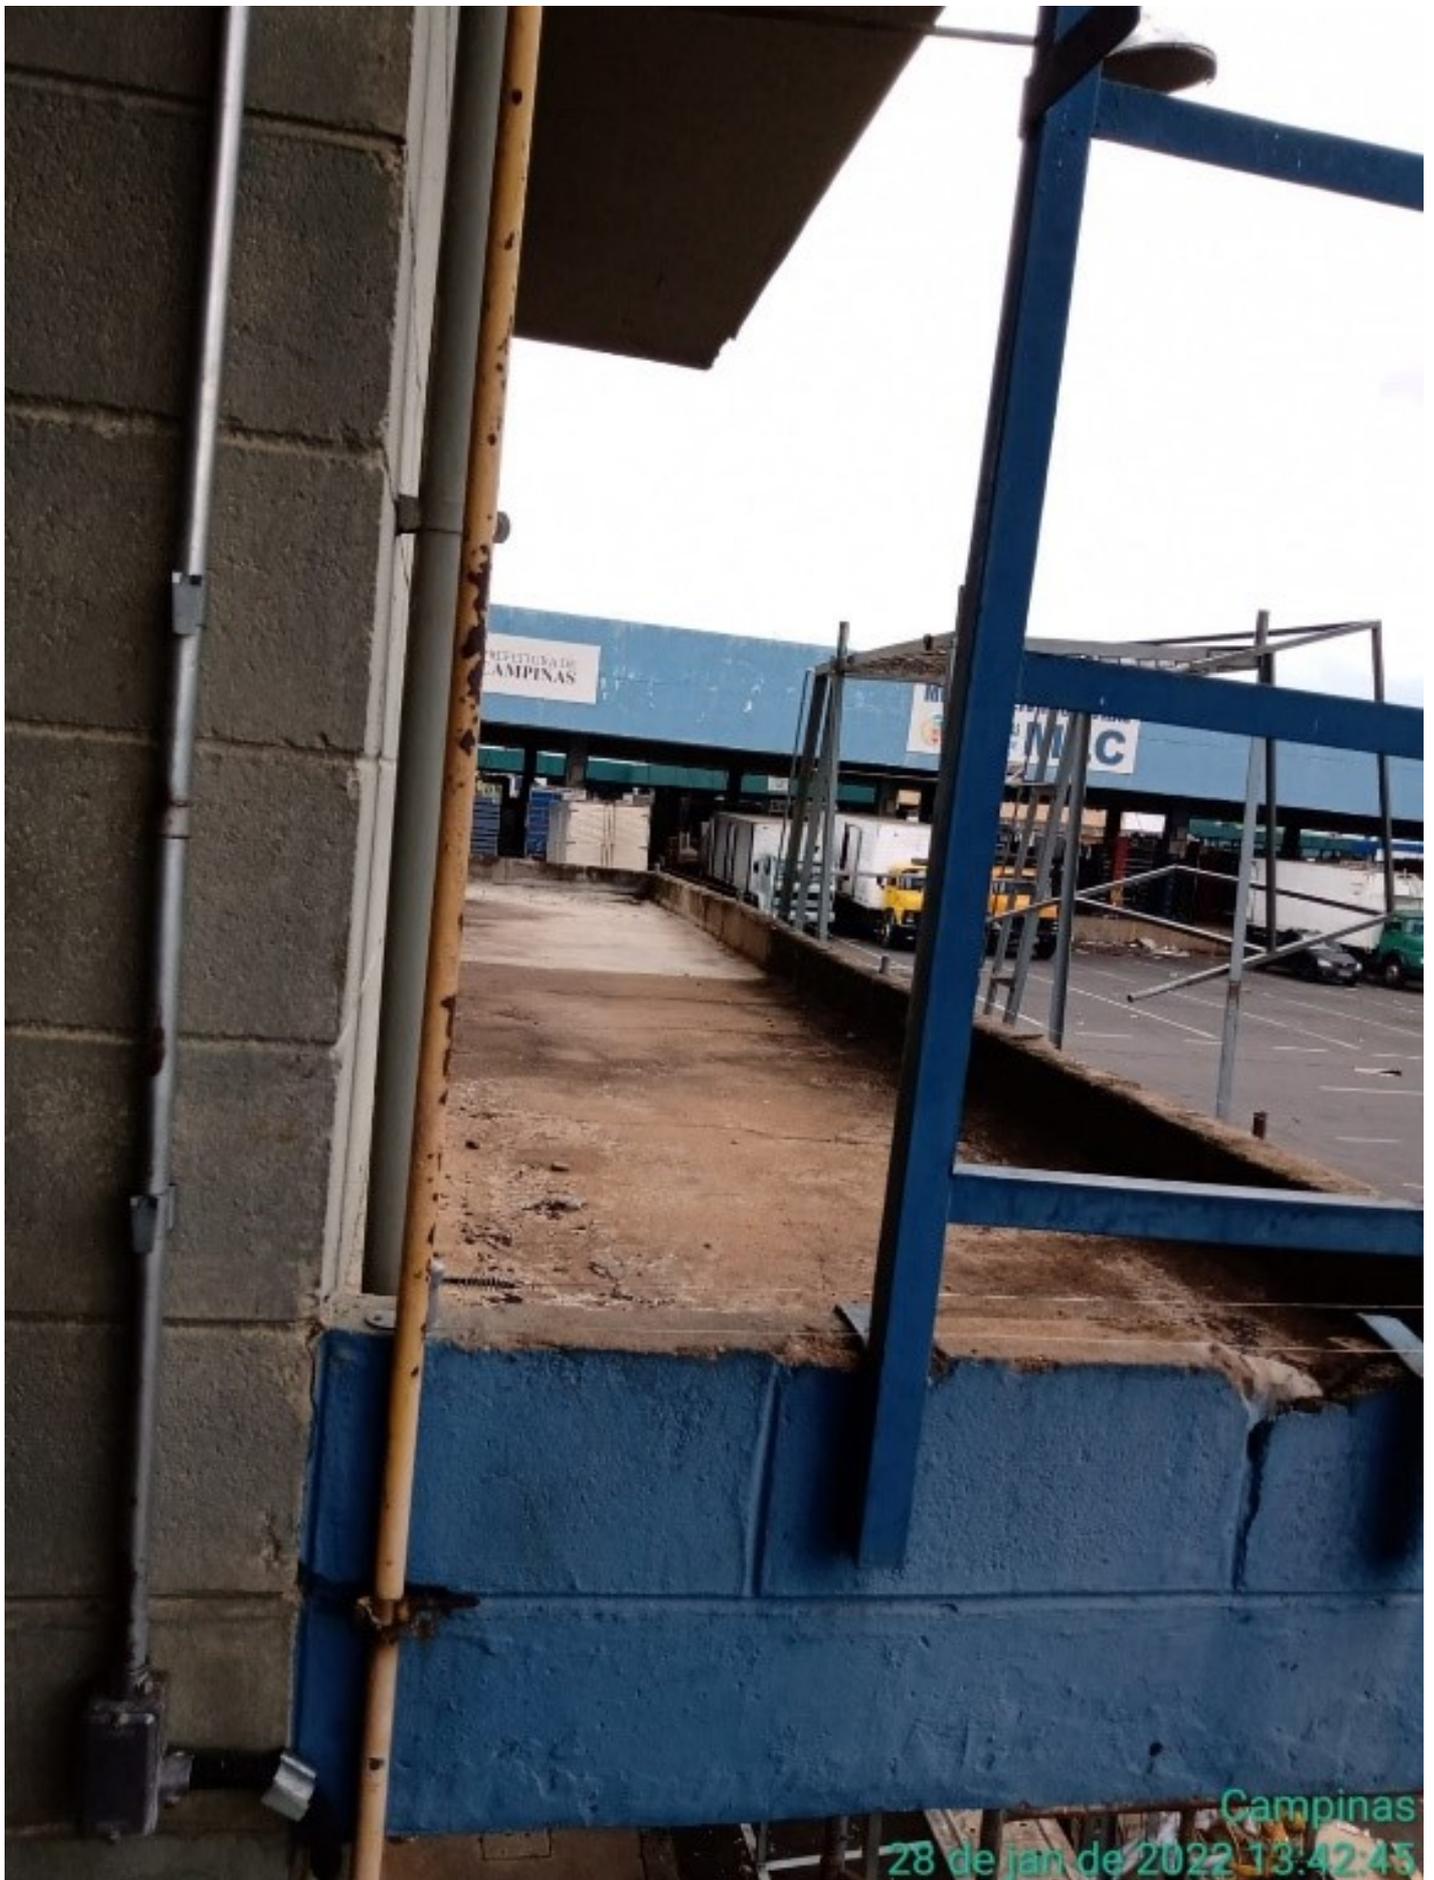
Foto 04: Marquise no térreo

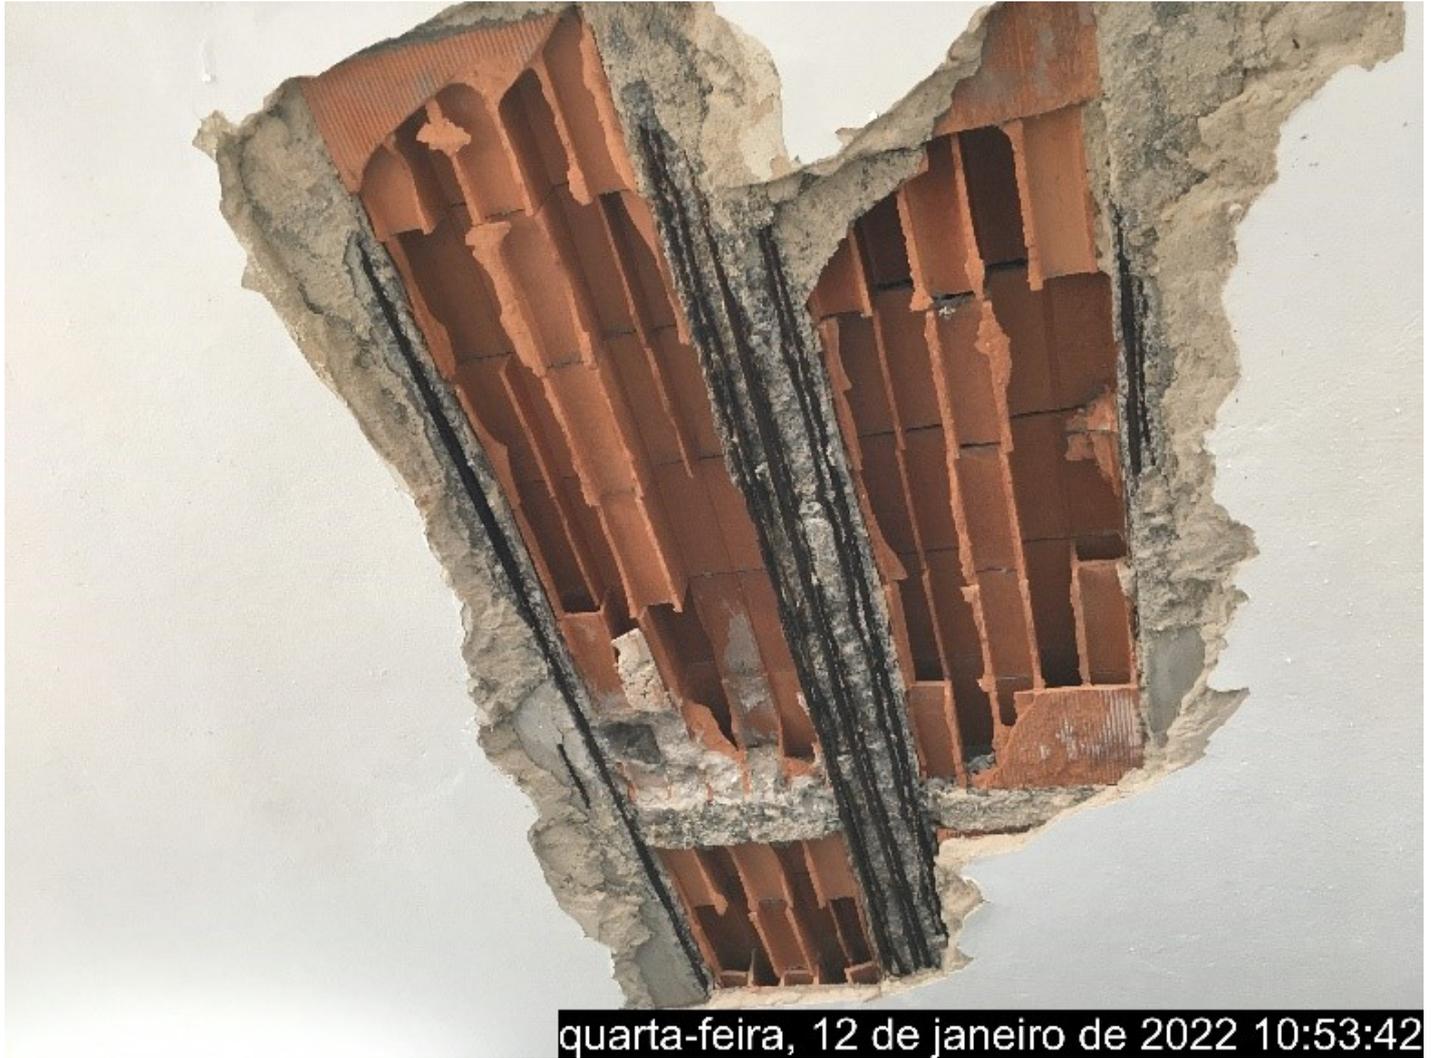
As manifestações patológicas mais graves foram encontradas na laje do pavimento térreo sobre o sanitário masculino. Essa laje apresenta acelerado estado de degradação, onde há regiões com descolamento e deslocamento do emboço, fissuras, bolor, armadura das vigotas expostas por oxidação e perda do concreto de cobertura (fotos 05 a 07).

Foto 05: Trecho da laje com deslocamento e oxidação da armadura das vigotas sobre o sanitário masculino

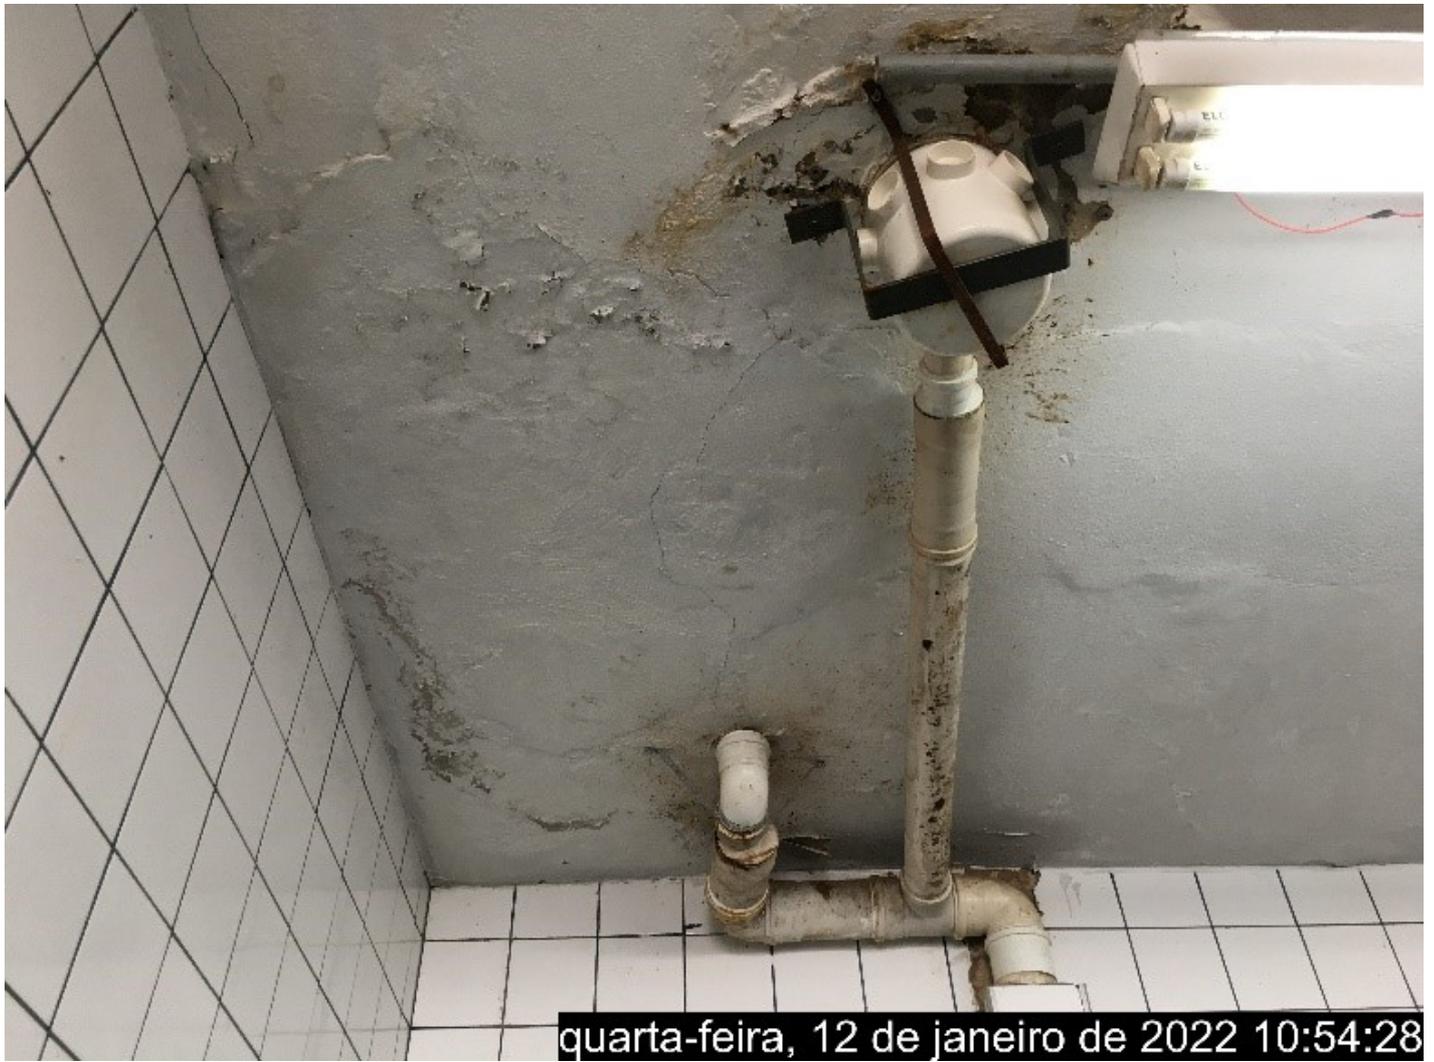
Foto 06: Trecho da laje com descolamento de emboço, mofo e fissuras

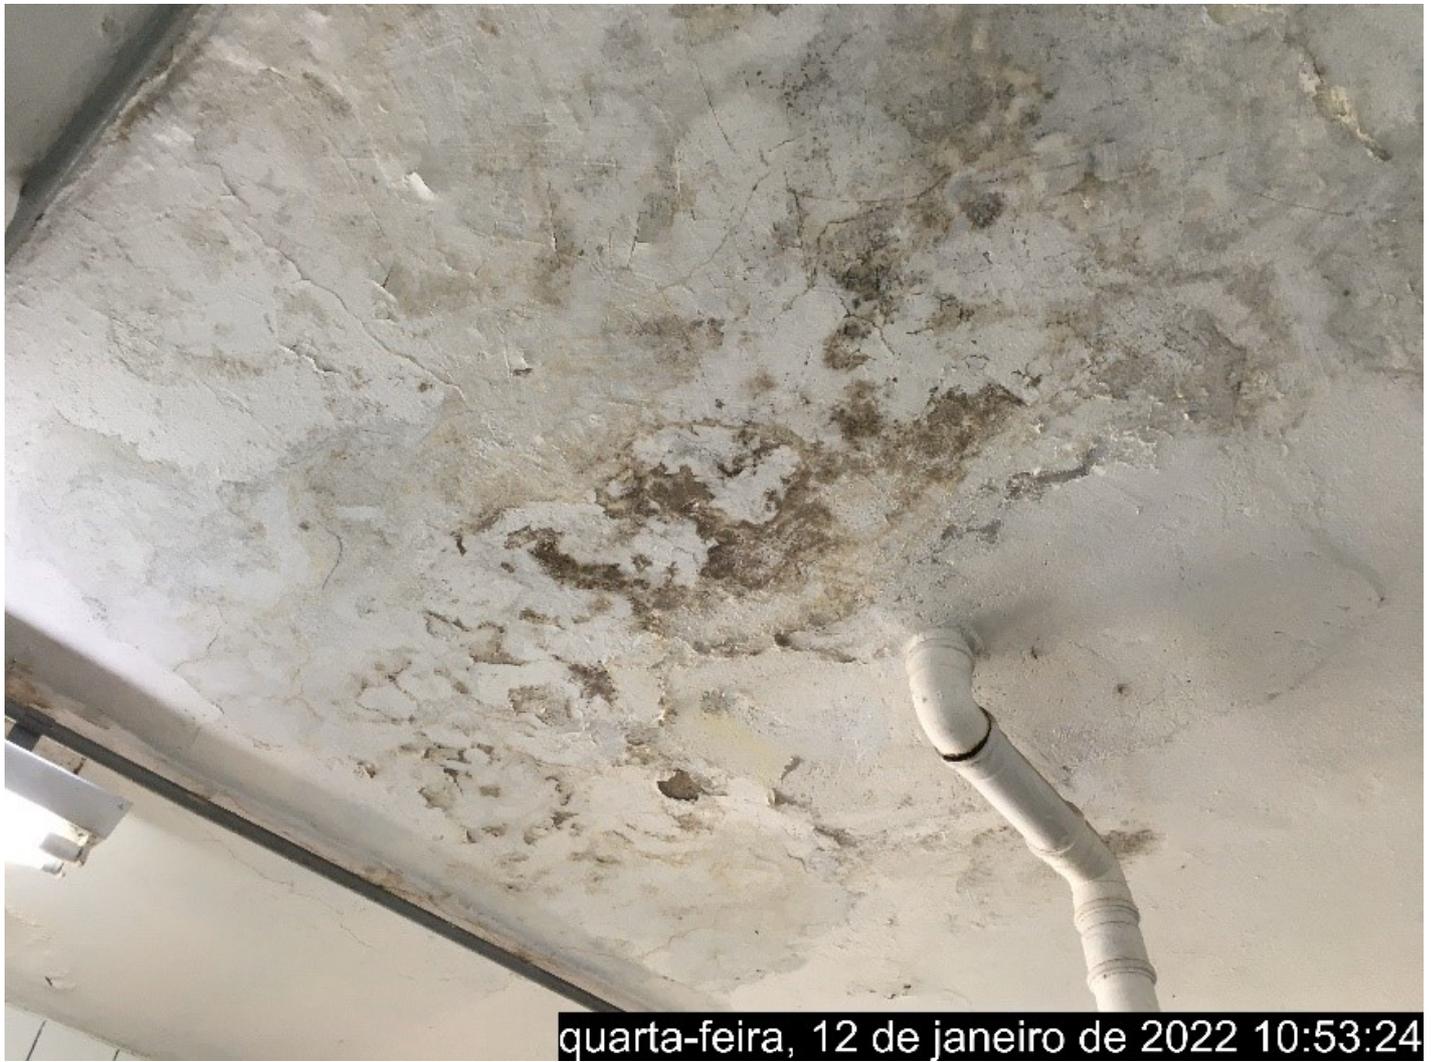
Foto 07: Trecho da laje com descolamento de emboço, mofo e fissuras

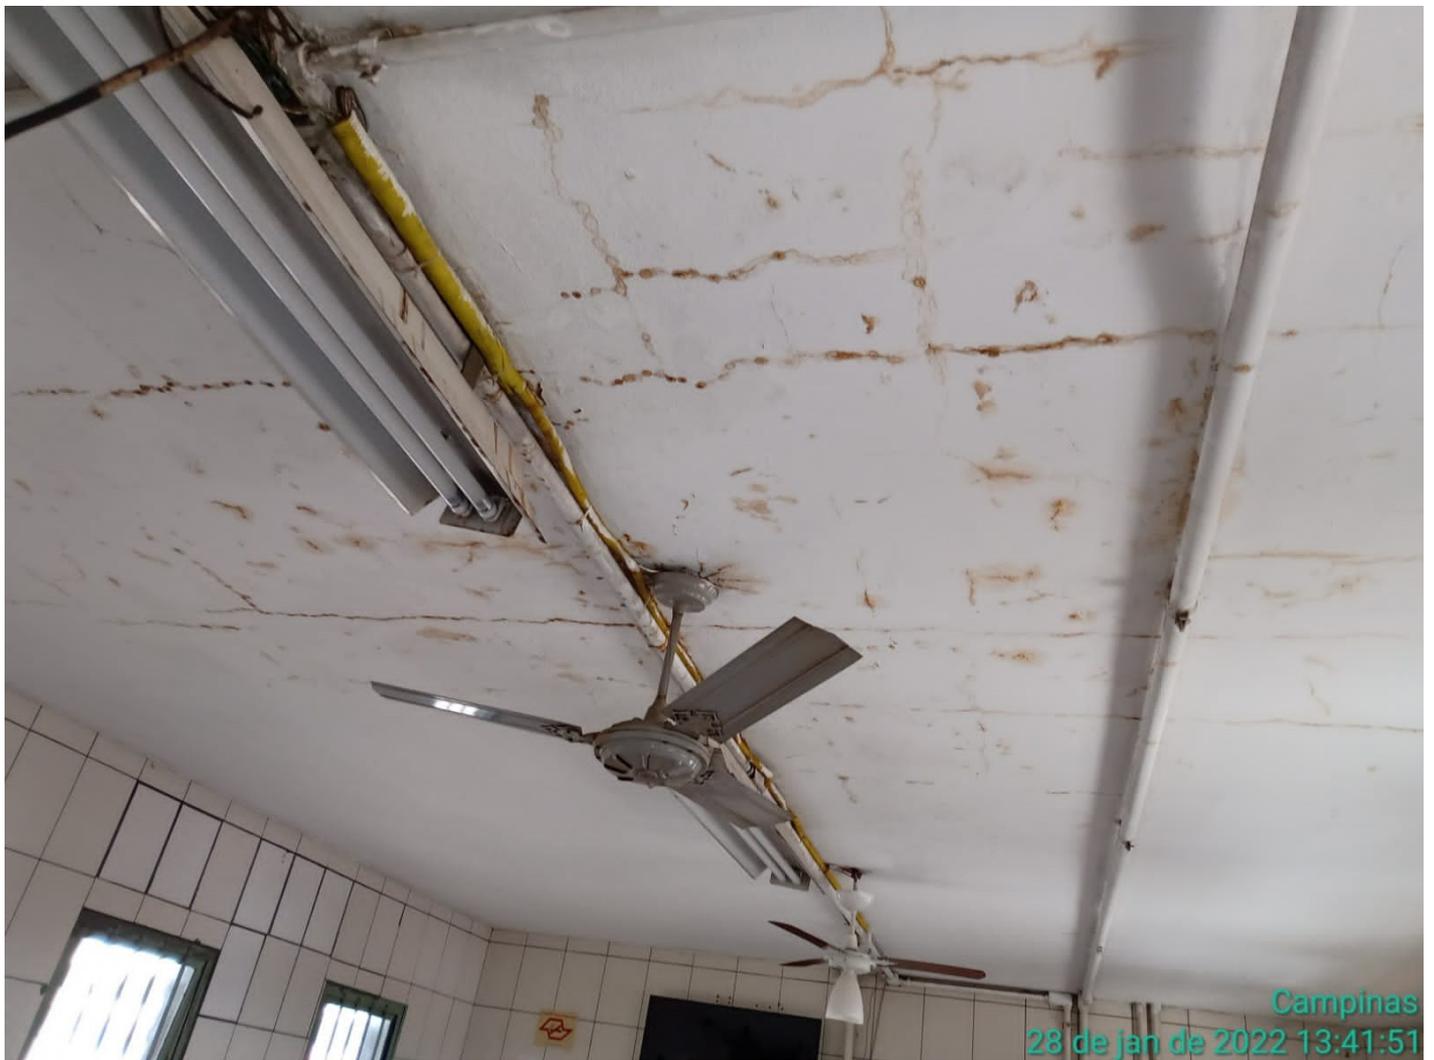
O emboço da laje da cobertura sobre o restaurante também apresenta fissuras e bolor, com possíveis pontos de infiltração (fotos 08 e 09).

Foto 08: Laje de cobertura sobre o salão do restaurante no pavimento superior

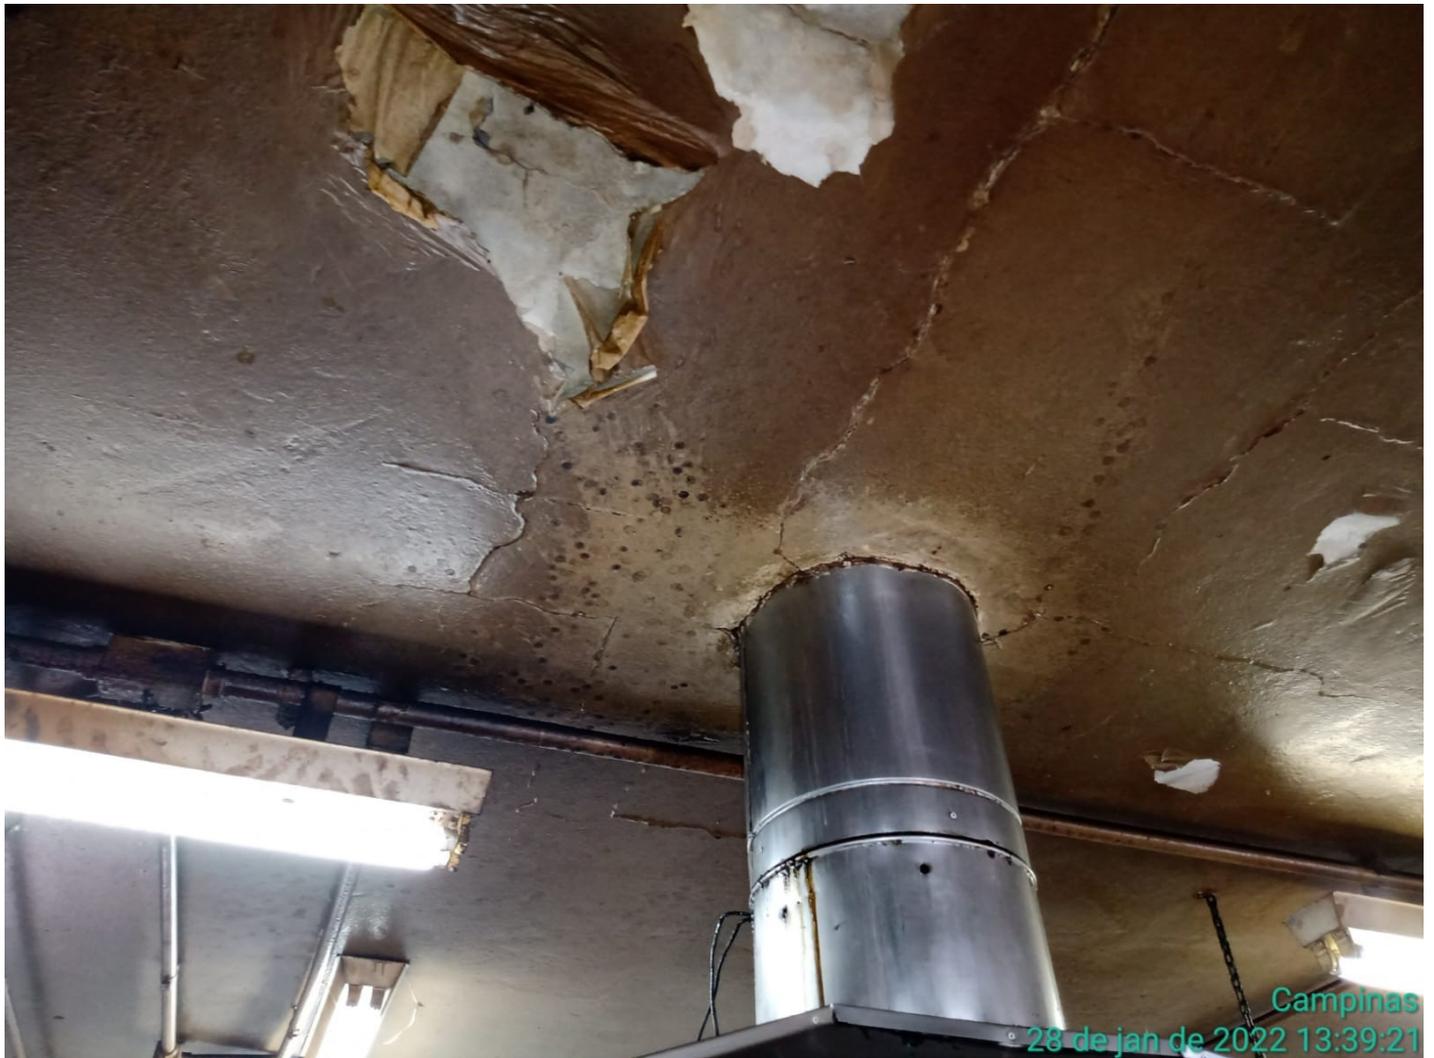
Foto 09: Laje de cobertura sobre a cozinha do restaurante no pavimento superior
